Inwestycja
Remont przepustu drogowego pod ul. Rogowską
w m. Wodzisław Śląski

Obiekt
Przepust drogowy pod ul. Rogowską

Tytuł rysunku
Rysunek inwentaryzacyjny

Nr rysunku
M-02

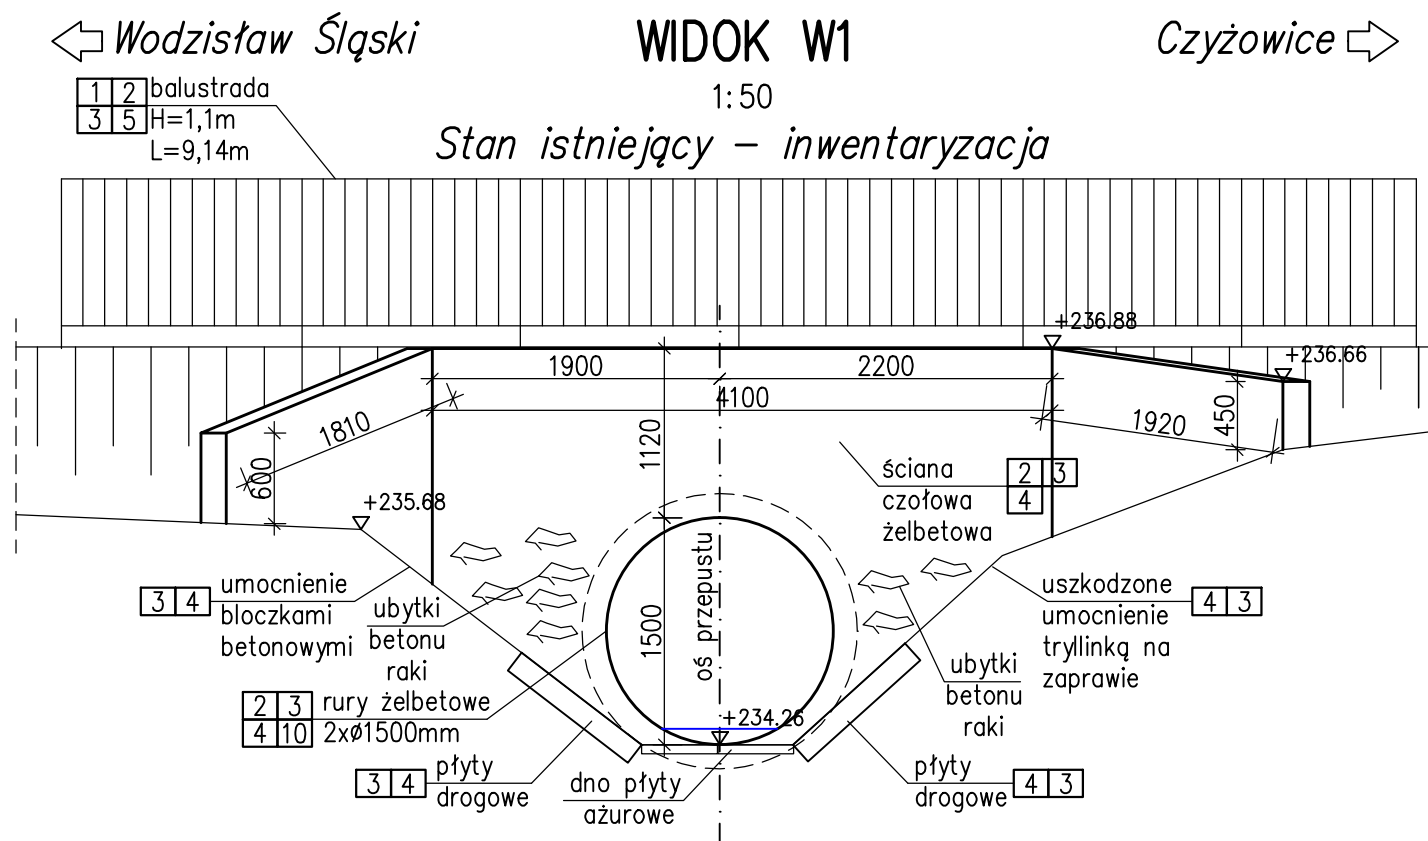
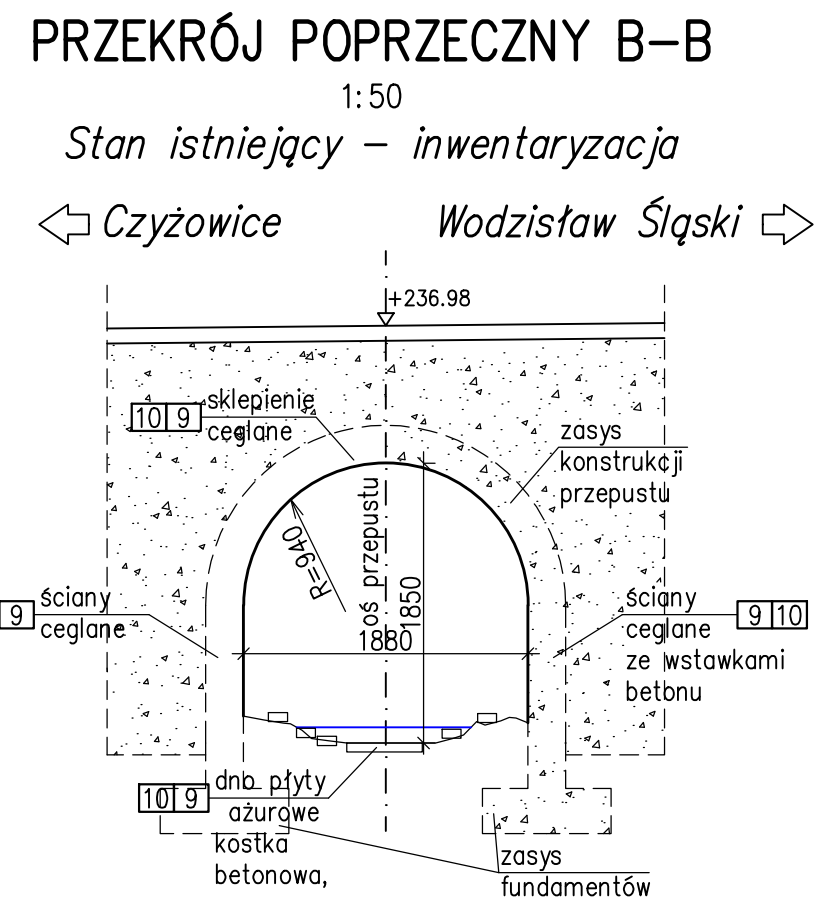
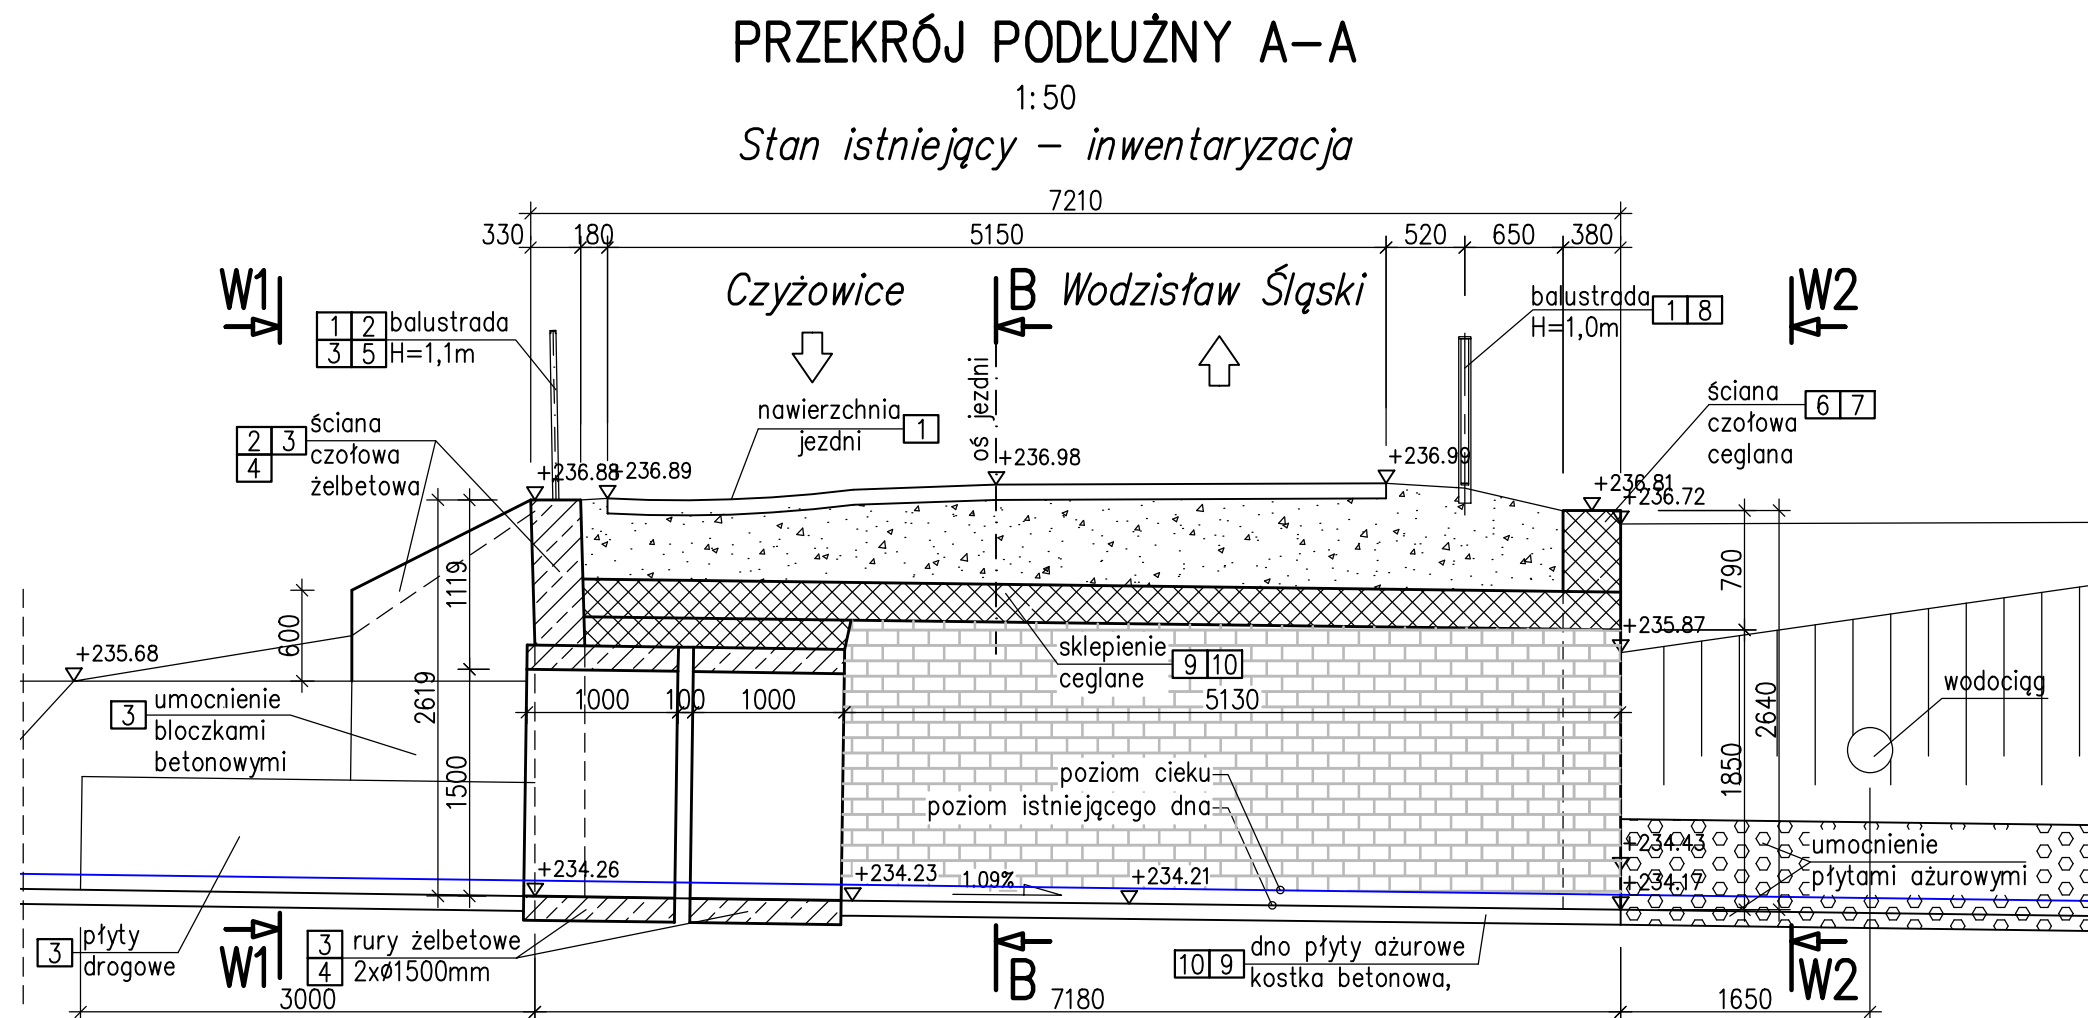
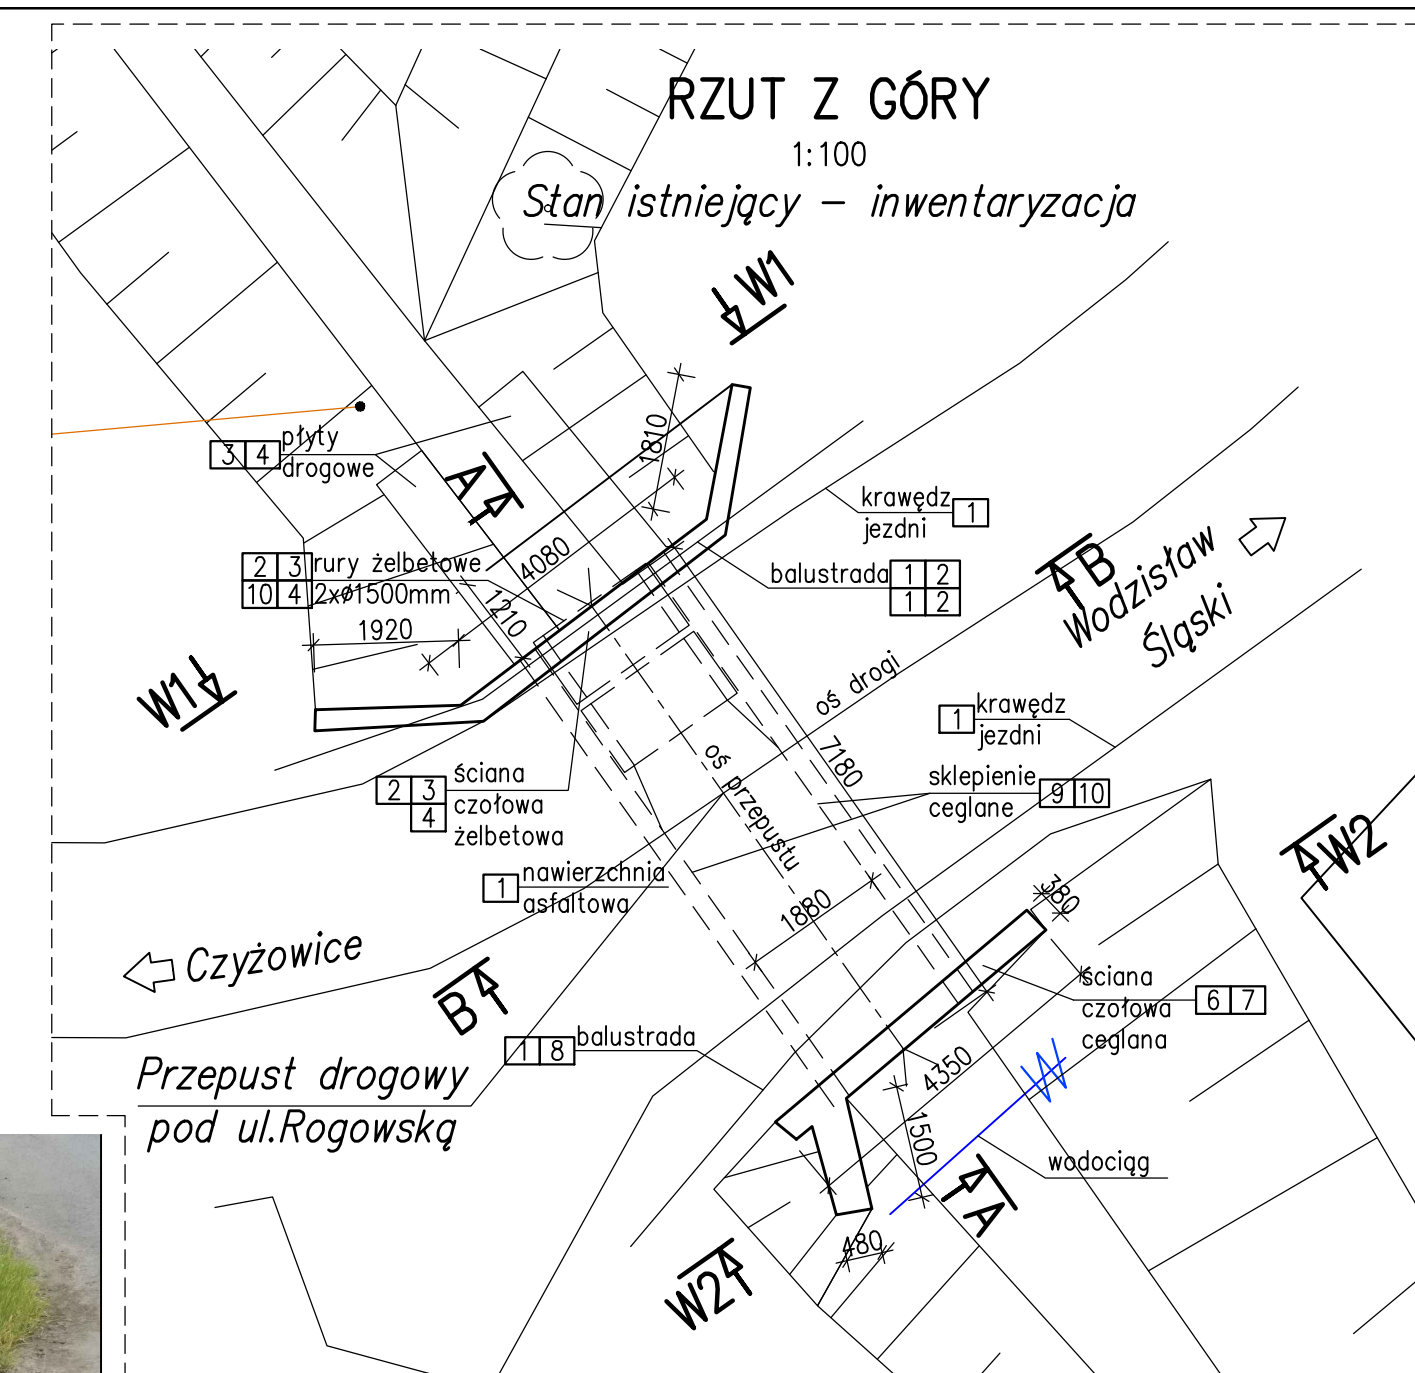
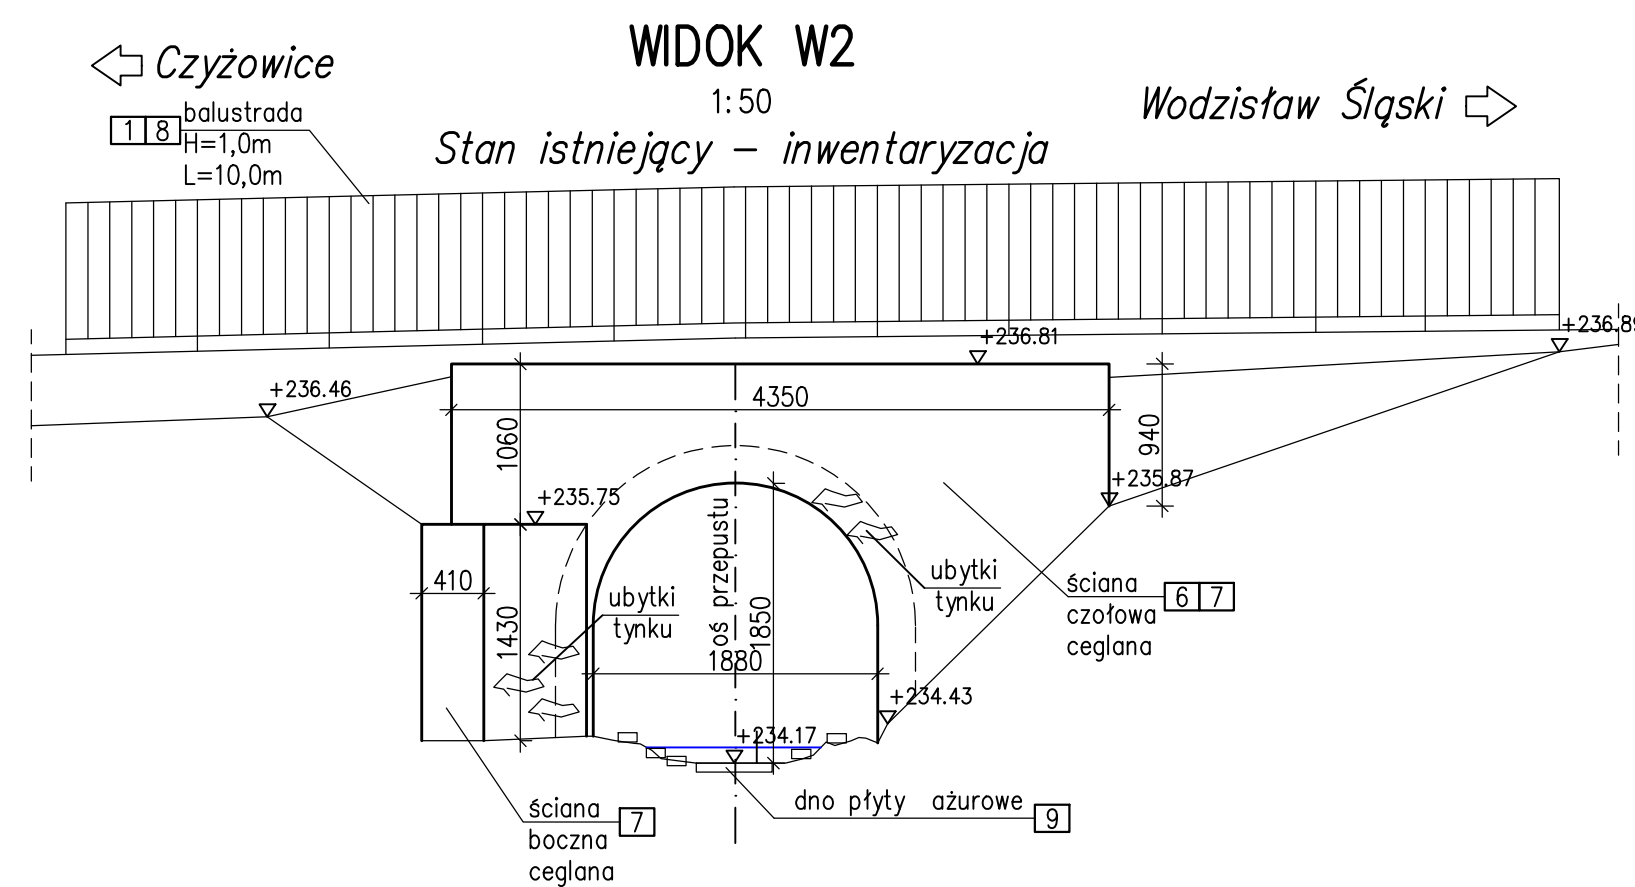
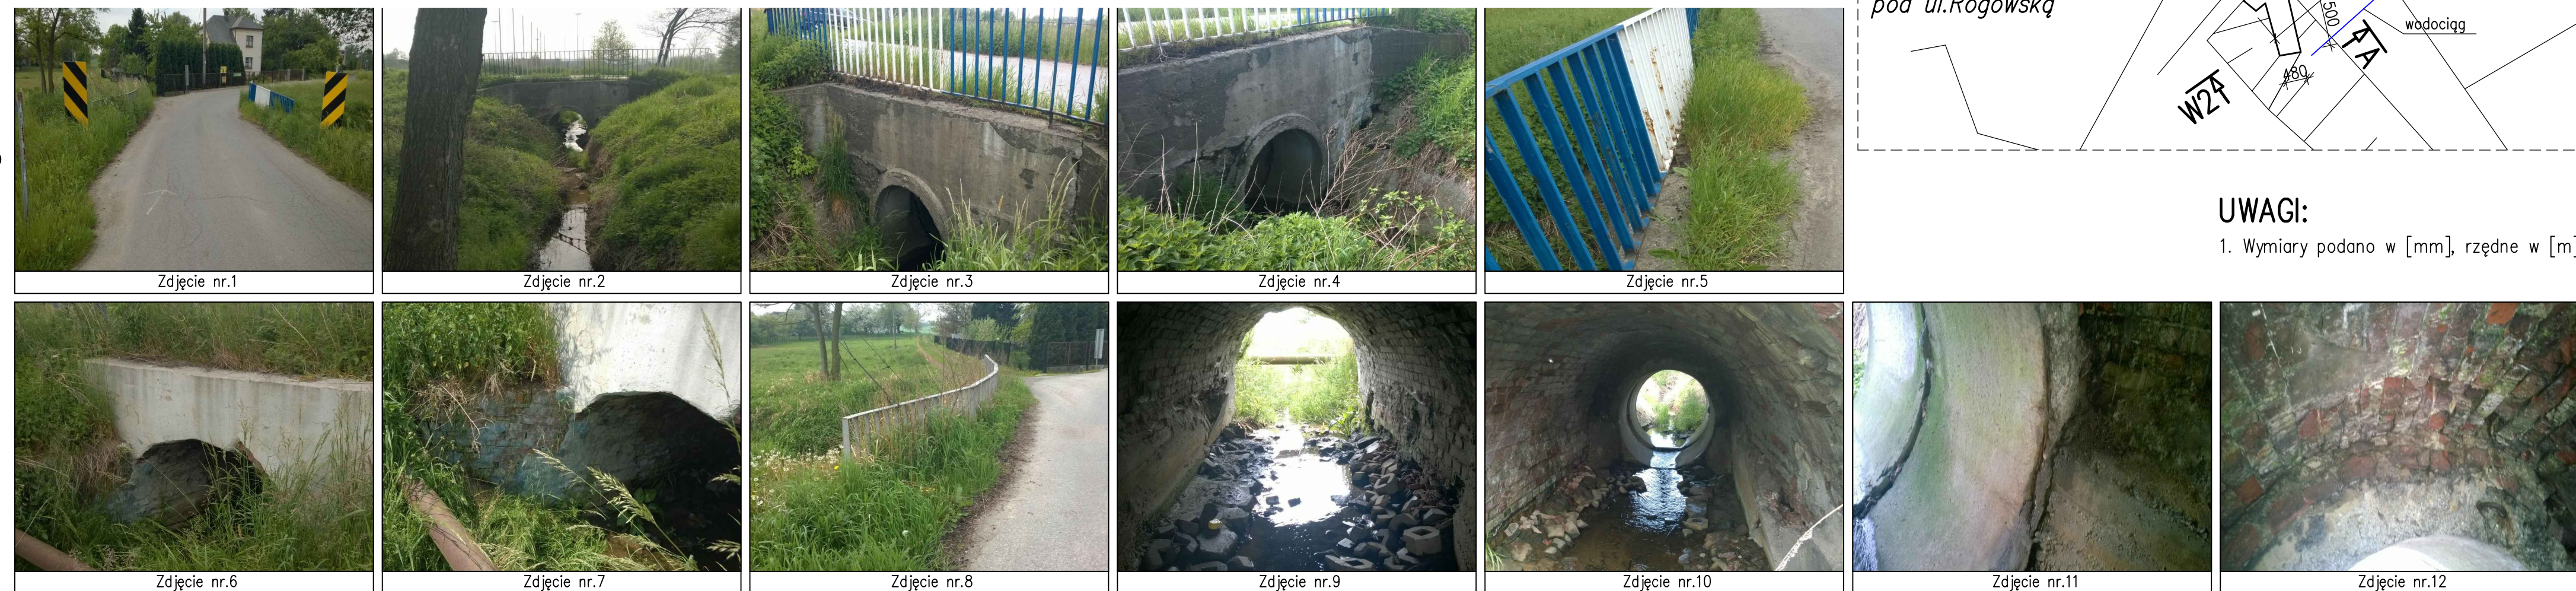
L.p.	Element	Opis stanu istniejącego	Zdjęcie
1	Nawierzchnia jezdni	Nawierzchnia asfaltowa nad przepustem posiada rysy i pęknięcia siatkowe bez wykruszeń. Po stronie północnej nastąpiła deformacja nawierzchni (zapadnięcie powyżej 30 mm). Na poboczu i krawężniach jezdni występują zanieczyszczenia i wegetacja roślinności.	1
2	Głowica wlotowa	Czołowa ściana żelbetowa posiada liczne miejscowe zniszczenia struktury materiału, raki i ubytki betonu. Na zatamaniu ściany występują pionowe rysy przeciążeniowe. Zapadnięte skarpy świadczą o podmywaniu głowicy oraz odsłaniają nieprawidłowe posadowienie (brak fundamentu). Na skutek nieprawidłowego posadowienia ściana czołowa głowicy jest odchylona od pionu około 7cm na 1 m wysokości. Zanieczyszczenia i wegetacja roślinność wpływa na zmniejszenie trwałości głowicy.	2,3,4
3	Głowica wylotowa	Czołowa ściana ceglana posiada miejscowe ubytki okładziny oraz skurczowe rysy powierzchniowe. Ściana boczna ceglana pozbawiona jest okładziny, posiada ubytki materiału ceglano i uszkodzenia łączników (spoin). Wegetacja roślinności wpływa na zmniejszenie trwałości całej głowicy.	6,7

4	Sklepienie	W sklepieniu występują liczne ubytki materiału ceglano, uszkodzenia spoin i zniszczenie struktury materiału. Miejscami występują osady i wykwyty.	9,10,12
5	Elementy rurowe	Elementy rurowe znajdujące się na wlocie przepustu uległy przemieszczeniu względem siebie tworząc szparę o szerokości 10cm. Wewnątrz przepustu zaobserwowano ubytki betonu i korozję zbrojenia.	3,4,10,11
6	Balustrada	Balustrad po stronie południowej jest zbyt niska co ma wpływ na bezpieczeństwo ruchu publicznego. Na obydwu balustradach występują miejscowe zniszczenie powłoki antykorozyjnej i korozja powierzchniowa.	3,5,8
7	Nasypy i skarpy	Umocniona powierzchnia skarp przy ścianach głowicy wlotowej obsunęła się lub zapadła, widoczne odsłonięcie części ścian. Na pozostałej części bujna wegetacja roślinności. Betonowe płyty na wlocie uległy przemieszczeniu.	3,4
8	Koryto ciek	Koryto ciek jest zanieczyszczone, a zakres uszkodzeń w umocnieniu przekracza 30%	2,9,10
